03 | 2010

ZÁVĚRY SLEDOVÁNÍ PRŮBĚHŮ TEPLOT V INVERZNÍ STŘEŠE

HLEDÁNÍ PŘÍČIN NEDOSTATEČNÉ VZDUCHOTĚSNOSTI STŘECHY RODINNÉHO DOMU V LIBERCI

DEKTIME ČASOPIS SPOLEČNOSTI DEK PRO PROJEKTANTY A ARCHITEKTY

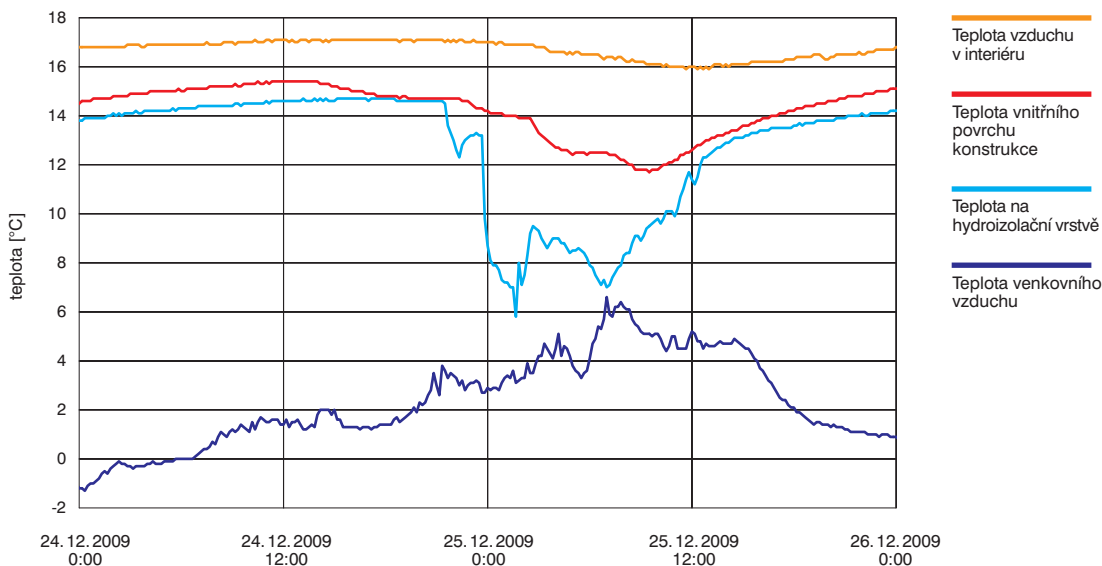
Graf zachycuje zaznamenaný průběh teplot ve dnech 24. 12. – 26. 12. 2009. V tomto období došlo ke krátkodobému oteplení a teplota venkovního vzduchu vystoupila nad nulu. Následkem oteplení začala odtávat sněhová pokrývka na povrchu střechy a voda z tajícího sněhu způsobila pokles teploty v konstrukci, na úrovni hydroizolace. Pokles teploty v konstrukci se projevil také poklesem vnitřní povrchové teploty střešní konstrukce cca o 3°C . K tomuto poklesu dochází s mírným zpožděním, které je dáno fázovým posunem konstrukce.

Graf 01 | Pokles teploty vnitřního povrchu konstrukce vlivem zatékání vody z tajícího sněhu pod tepelnou izolaci z extrudovaného polystyrenu

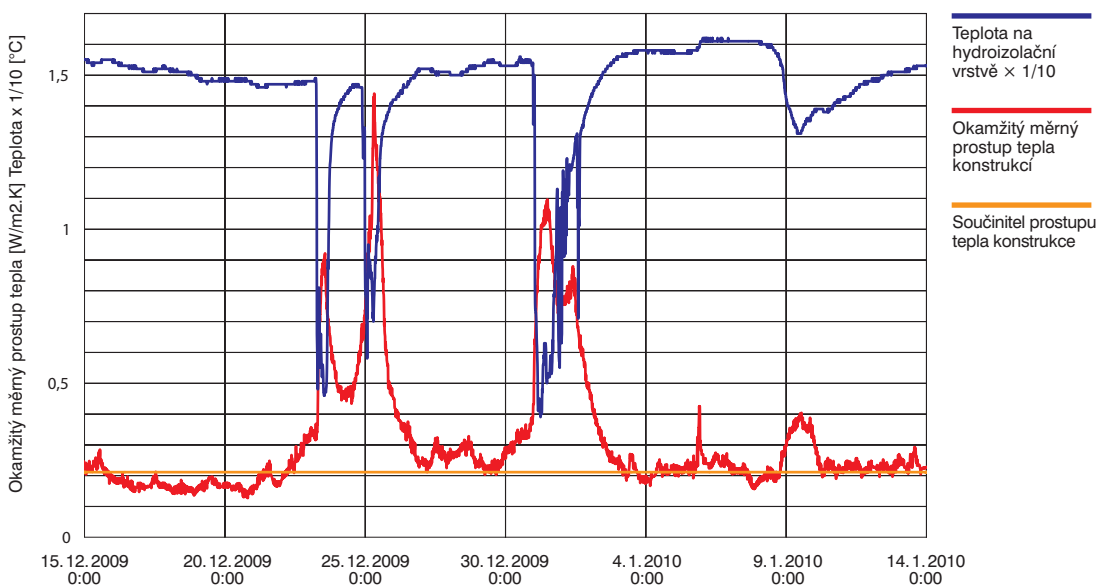
Z grafu /02/ je vidět, že v období bez srážek a bez tání sněhu se hodnota okamžitého měrného prostupu tepla pohybuje zhruba kolem hodnoty součinitele prostupu tepla konstrukce. Při zatékání srážkové vody až na úroveň hydroizolační vrstvy však reaguje hodnota okamžitého měrného prostupu tepla rychlým vzestupem.

Graf 02 | Změna měrného prostupu tepla konstrukcí při zatékání vody z tajícího sněhu pod tepelnou izolaci střechy s obráceným pořadím vrstev

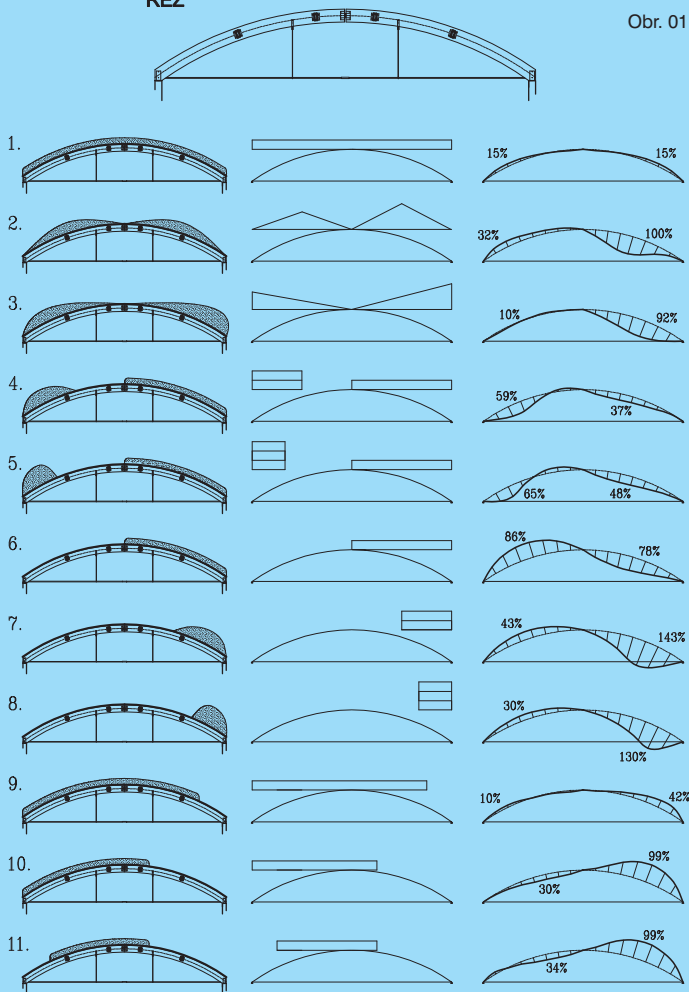
Obr. 01 | Zastřešení tělocvičny, realizováno 2009. První tři varianty zatížení vychází z Eurokódem daných tvarových součinitelů, další z možných průběhů odklízení sněhu. V prvním sloupci vidíme skutečný stav, v druhém statické schéma stavu a ve třetím sloupci vyozený ohybový moment. Je zřejmé, že některé ze zatěžovacích stavů v průběhu odklízení způsobují větší vnitřní síly než stavy dle Eurokódu

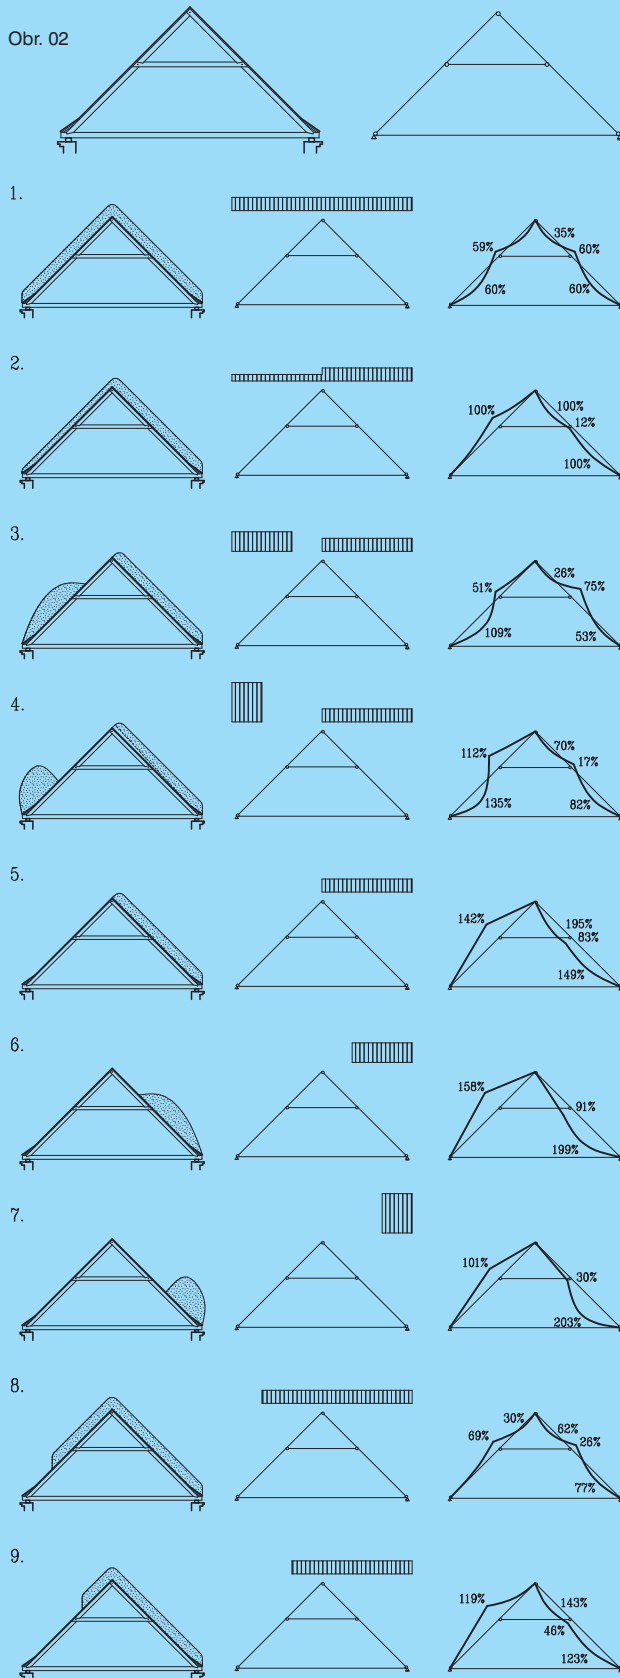
Obr. 02 | Klasický hambálkový krov. První dvě varianty zatížení vychází z Eurokódem daných tvarových součinitelů, další z možných průběhů odklizení sněhu. V prvním sloupci je skutečný stav, v druhém statické schéma stavu a ve třetím sloupci je vyvozený ohybový moment

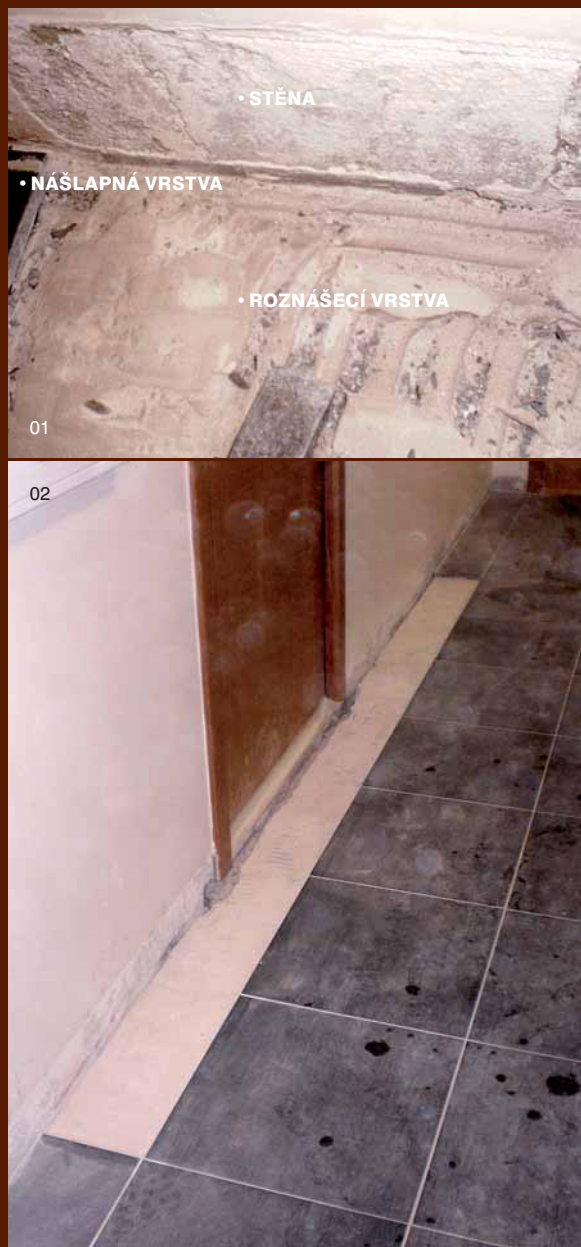
- 01 | Napojení roznášecí vrstvy podlahy na stěnu bez pružného oddělení (příklad 1)
- 02 | Vstupní dveře do bytu, odstraněná nášlapná vrstva a oddělena roznášení vrstva (příklad 2)

ČSN 73 0532 [1]). Na základě výsledků měření byla provedena sonda, která odhalila, že roznášecí a nášlapná vrstva podlahy chodby nejsou pružně odděleny od navazující stěny /foto 01/. Oprava tedy spočívala v odsekání podlahového souvrství od stěny podél stěny bytu a vložení pružného pásu do spáry. Po opravě bylo provedeno opakované měření kročejové neprůzvučnosti pro ověření účinnosti (v grafu /01/ křivka „po opravě“).

Ve druhém případě obytná místnost přímo nesousedí se společnou chodbou, ale oba prostory jsou odděleny předsíní bytu. Naměřený průběh hodnot kročejové neprůzvučnosti je uveden v grafu /02/. Měřením byla zjištěna kročejová neprůzvučnost mezi uvedenými místnostmi $L'_{nT,w} = 69$ dB. Tato hodnota také výrazně převyšuje požadovanou hodnotu $L'_{nT,w} = 58$ dB. Při konzultaci s realizační firmou bylo zjištěno, že při provádění podlahových souvrství nebyla pravděpodobně provedena spára v úrovni vstupních dveří do bytu, což se následně potvrdilo sondou. Oprava spočívala v dodatečném prožezání spáry mezi podlahovým souvrstvím chodby a předsíní a oddělení roznášecí desky v okolí dveřních zárubní /foto 02/.

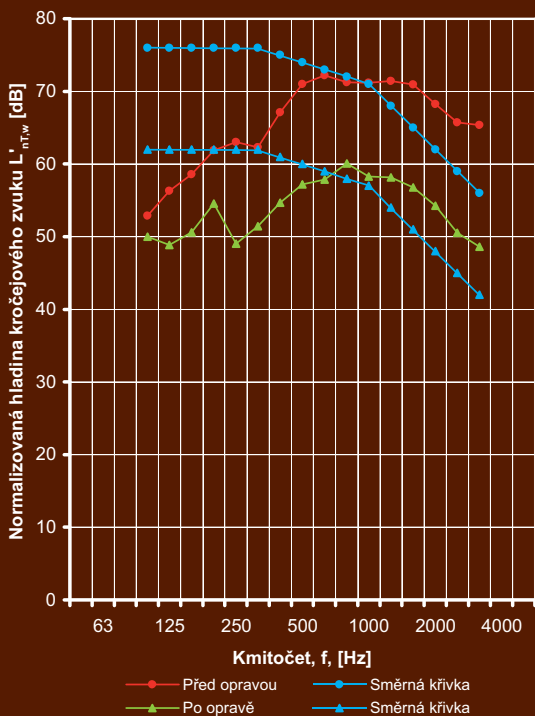
Graf 01 | Příklad 1: naměřené hodnoty

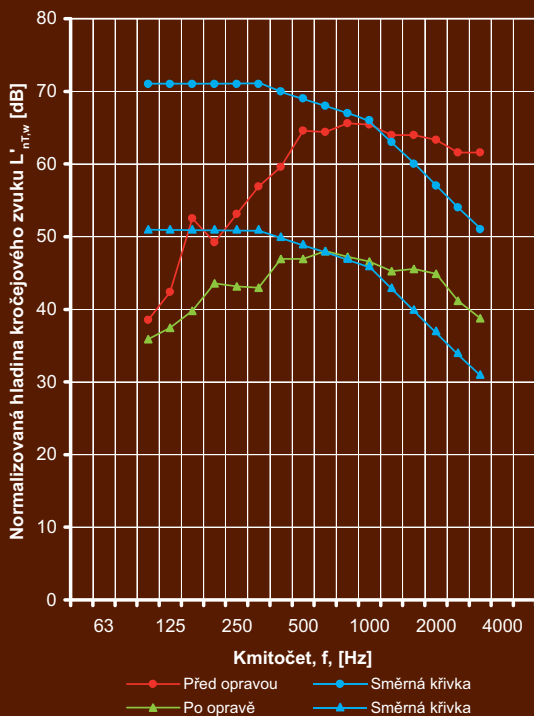
Graf 02 | Příklad 2: naměřené hodnoty

zjištěna kročejová neprůzvučnost $L'_{nTW} = 49\text{dB}$. Opravou tedy bylo dosaženo zlepšení o 20 dB ve vážené hodnotě neprůzvučnosti. V /tab. 03/ jsou opět porovnány hodnoty z jednotlivých třetinooktávových pásem. Došlo ke snížení hladiny akustického tlaku kročejového zvuku ve všech sledovaných kmitočtových pásmech. Výraznějšího zlepšení je dosaženo na středních a vyšších kmitočtech, obdobně jako v příkladě 1 přibližně od pásma se středním kmitočtem 250 Hz. Opravy vedly k výraznému zlepšení kročejové neprůzvučnosti a ke snížení pod požadovanou hodnotu.

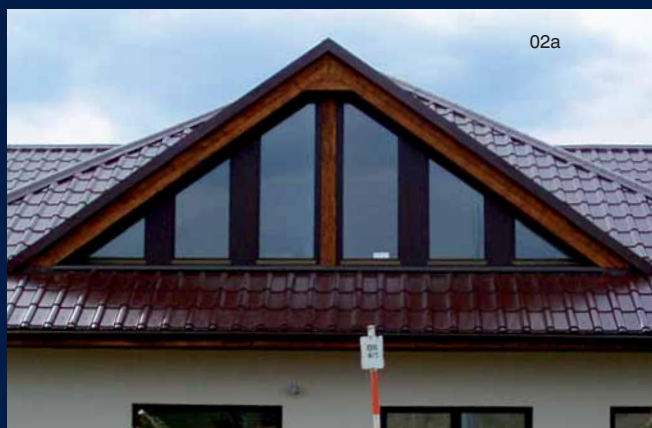
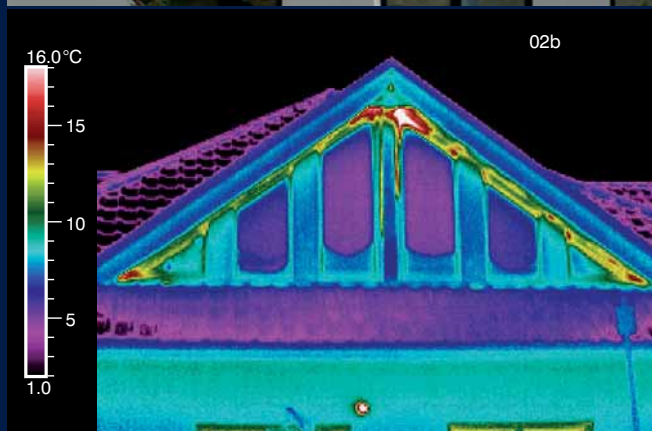
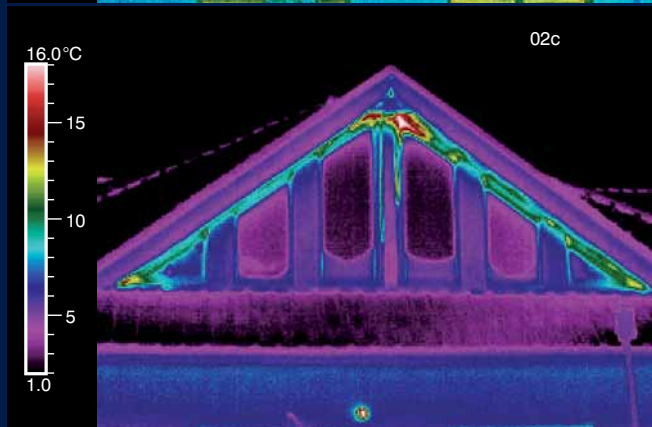
Na /obr. 02/ je termovizní snímek jednoho z vikýřů. Na snímku jsou patrné zvýšené a především nerovnoměrné rozložené povrchové

02a – c | Vikýř z exteriéru. Na termogramu je patrné nerovnoměrné teplotní pole v úrovni nadpraží okna

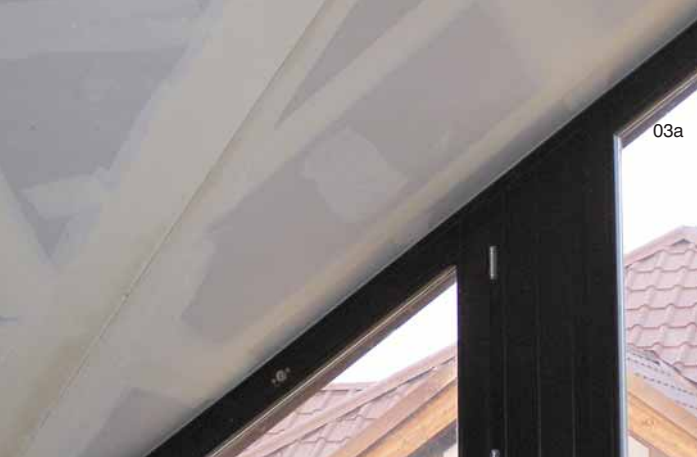
- 03a | Ostrý úhel u parapetu neumožňuje dostatečné vzduchotěsné provedení připojovací spáry
- 03b | Termogram za přirozených tlakových podmínek
- 03c | Termogram při podtlaku v interiéru

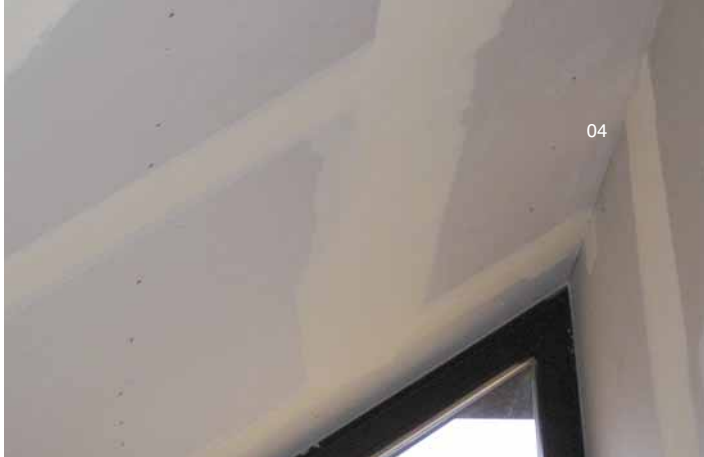
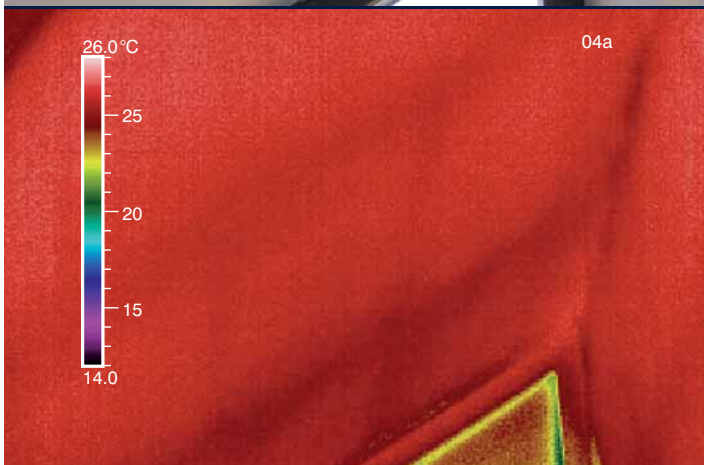
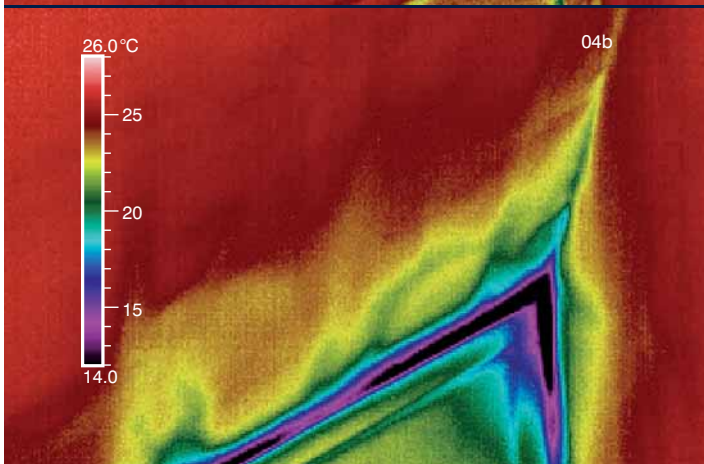
- 04a| Ostrý úhel u parapetu neumožňuje dostatečné vzduchotěsné provedení přípojovací spáry
- 04b| Termogram za přirozených tlakových podmínek
- 04c| Termogram při podtlaku v interiéru

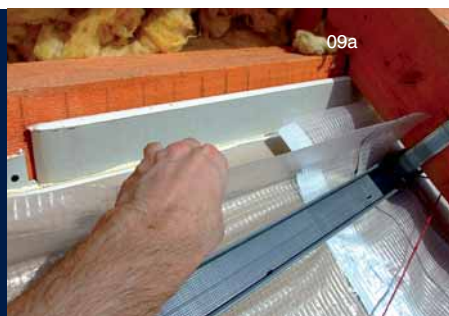
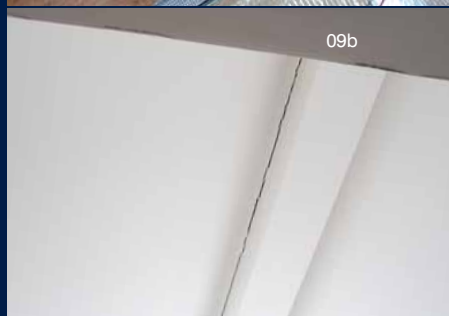
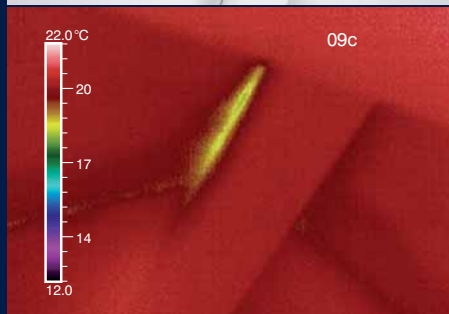
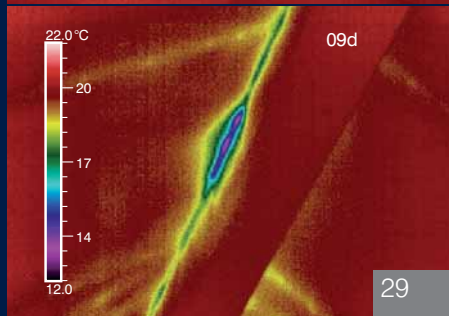
09a – d | Volně ukončená fólie u štítové vaznice vikýře

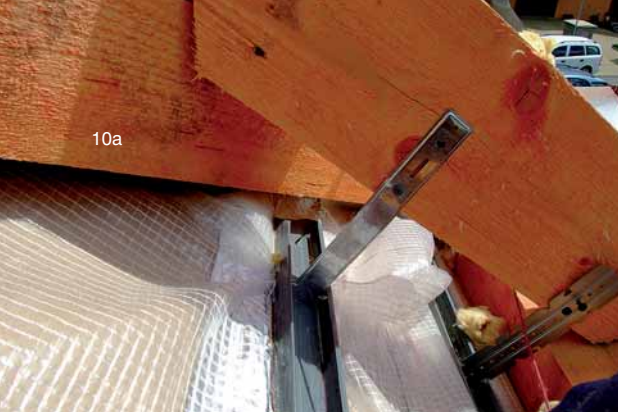
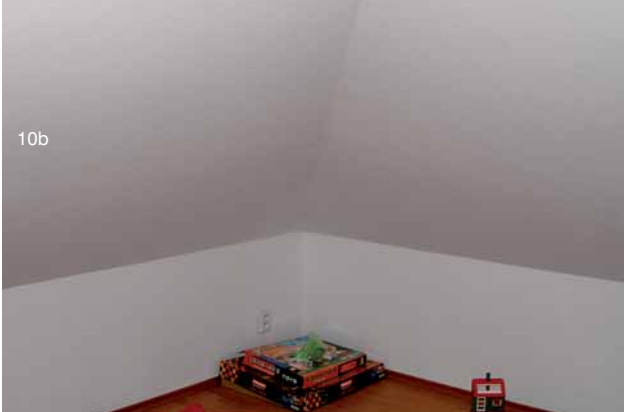
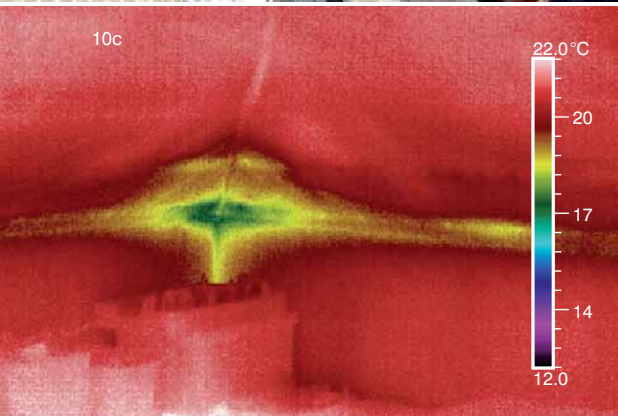
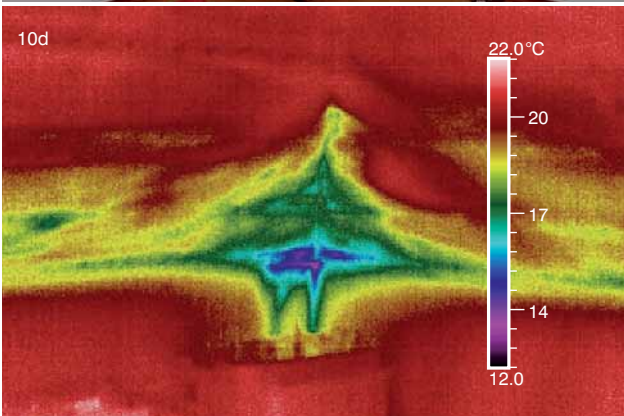
10a – d | Kout podkrovní místnosti
