TOTÁLNA REKONŠTRUKCIA STRECHY VÝROBNEJ HALY POČAS PREVÁDZKY

HISTÓRIA PROBLEMATIKY OBJEKTU

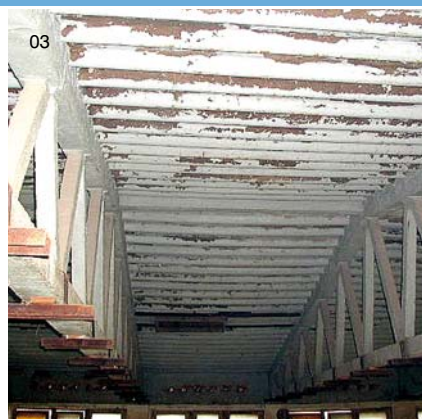
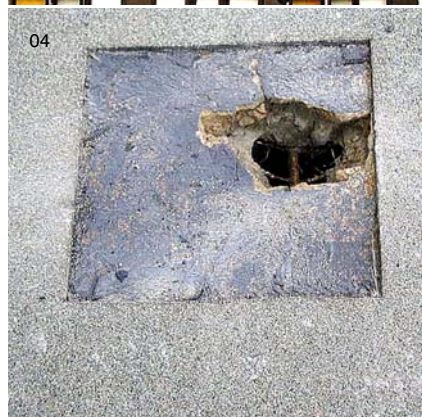
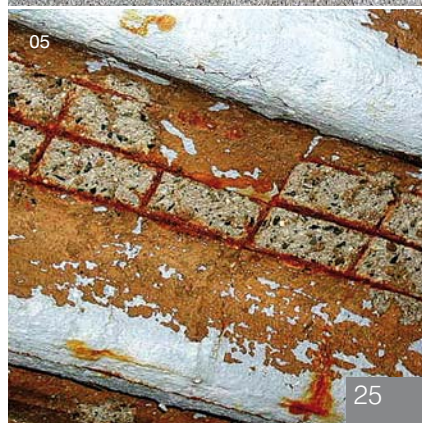
Skladba strechy bola upresnená realizovaním niekoľkých sond /foto 04/. Bližšou obhliadkou na mieste bola zistená pokročilá degradácia ŽB dosky /foto 05/, betón bol odobratý pre podrobnejšie posúdenie z hľadiska pevnosti a korózie výstuže. Vo vrstve pórobetónu bolo akumulované značné množstvo vody (hmotnostná vlhkosť cca 28 %, čo predstavovalo cca 18 kg vody na m²). Ďalej bola realizovaná obhliadka prevádzky a zameraná teplota a vlhkosť vnútorného prostredia.

prirodené odvetranie v hrebeni strechy (hrebeňový svetlík). Neprijemným zistením však bol staticom potvrdený celoplošný havarijný stav ŽB dosky, a to vplyvom pokročilej karbonizácie betónu tejto subtilnej konštrukcie. Stav ostatných prvkov nosnej konštrukcie bol naopak uspokojivý.

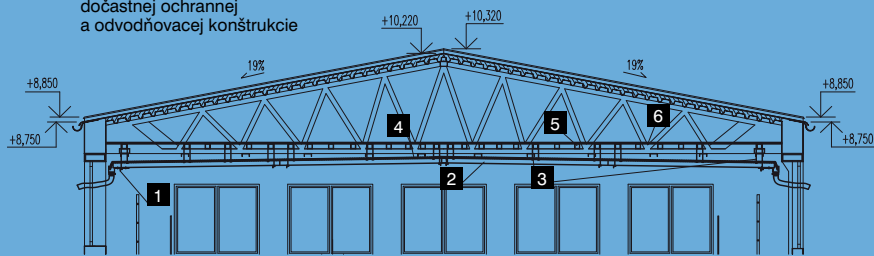
Obr. 01 | Schématický rez so zázornením dočasnej ochranej a odvodňovacej konštrukcie

- 1 | oceleové úholníky podpierajúce VSŽ plech
- 2 | VSŽ plech 10 001
- 3 | závesy z oceleových závitových tyčí
- 4 | textília na zachytávanie prachu
- 5 | trámy 150/150
- 6 | podlážka z fošien 50/200

Požiadavka majiteľa na zachovanie výroby pri rekonštrukcii viedla k návrhu ochrannej deliacej konštrukcie pod budúcou rovinou strechy. S výhodou bola využitá priehradová konštrukcia väzníkov – na ich spodnej pásnici bola realizovaná plošná povala, pričom zostava montážna povala – väzník bola staticom overená na pád demontovaných častí ŽB dosky. Pod povalou bol zavesený trapézový plech so spádom a odvodnením k bočným stenám haly, zaisťoval bariéru proti prenikaniu prachu a prípadných zrážok do výrobnjej prevádzky v čase do zrealizovania parotesniacej a súčasne provizórnej hydroizolačnej vrstvy strechy /obr. 01/. Celá ochranná zostava bola realizovaná na veľkosť 4 polí haly a tak etapizovala postup prác. Po odstránení zánovnej hydroizolácie /foto 06/ a demontáži dosky /foto 07/ sa zrealizovalo otryskávanie a reprofiliácia priehradových väzníkov. Statické

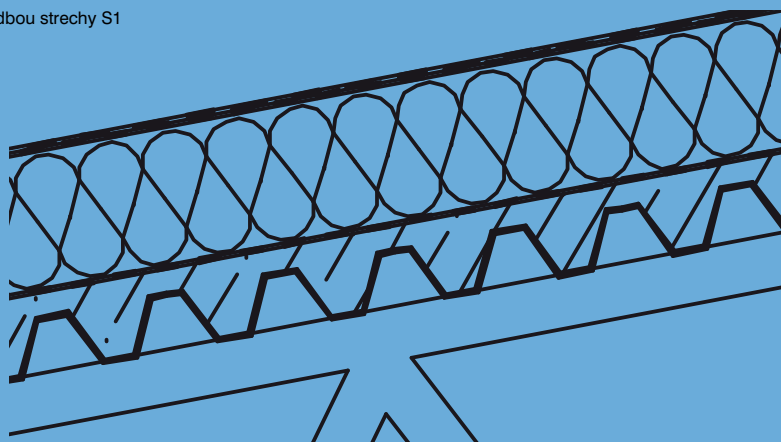
Obr. 03| Rez skladbou strechy S1

Vrstva (od exteriéru)	Účel
SBS modifikovaný asfaltovaný pás s hrubozrným ochranným bridlicovým posypom, hr. 4 mm (ELASTEK 40 ŠPECIÁL DEKOR)	2. hydroizolačná vrstva
kompletizované dielce z expandovaného stabilizovaného samozhášivého polystyrénu hr. 260 mm s nakaširovaným SBS modifikovaným asfaltovaným pásom so sklenenou vložkou hr. 3,5mm, kotvený k podkladu (POLYDEK EPS 100 S Stabil TOP)	1. hydroizolačná vrstva a zároveň tepelno-izolačná vrstva
parozábrana z bodovo navareného SBS modifikovaného asfaltovaného pásu s hliníkovou vložkou, hr. 3,5 mm (ROOFTEK Al MINERAL), v detailoch GLASTEK 40 ŠPECIÁL MINERAL	parotesniaca, provizorne hydroizolačná
ocelobetónová strešná doska z trapézového plechu VSŽ 12 004 s nadbetónovanou žel. bet. doskou	nosná

Parameter	Hodnota
súčiniteľ prechodu tepla	$U = 0,15 \text{ W}/(\text{m}^2\text{K})$
požiarna odolnosť	REI 15 DP1
požiarna klasifikácia v zmysle STN EN 13 501-5 [2]	<ul style="list-style-type: none"> v mieste požiariarne 2 m širokého deliaceho pásu $B_{\text{ROOF}}(t1)$ po obvode otvoreného svetlíka $B_{\text{ROOF}}(t3)$ (ELASTEK 40 SPECIAL DEKOR nahradený asfaltovaným pásom ELASTEK 40 FIRESTOP)

Nasledovalo zrealizovanie zateplenia strechy z kompletizovaných dielcov POLYDEK kotvených do nového záklopu a navarenie hlavnej hydroizolácie z asfaltovaného pásu ELASTEK 40 SPECIAL DEKOR. Kompletná skladba je znázornená na obr. /03/ a jej parametre uvedené v tabuľke /02 a 03/.

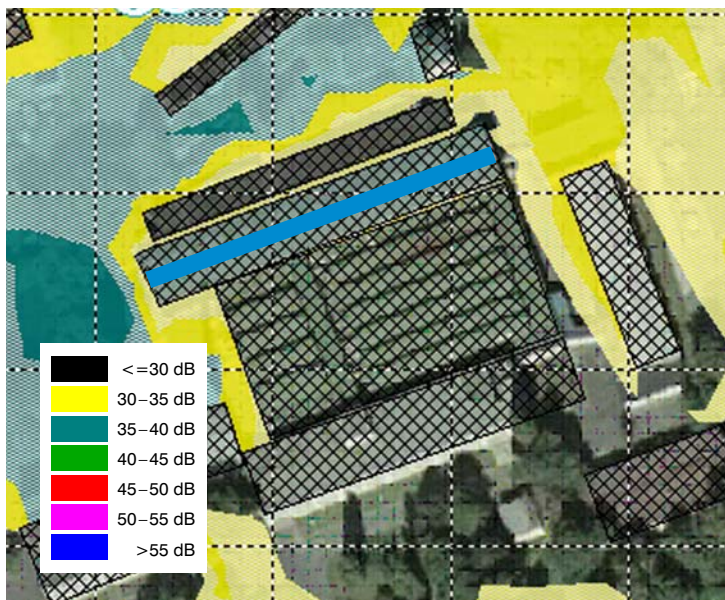
Obr. 4 | Výpočtové rozloženie hladín hluku v území

nám umožnil realizovať simuláciu rôznych stavov šírenia hluku a zisťovať hladiny akustického tlaku A [dB] v jednotlivých bodoch pred fasádami okolitých budov a v chránených priestoroch /obr. 04/.

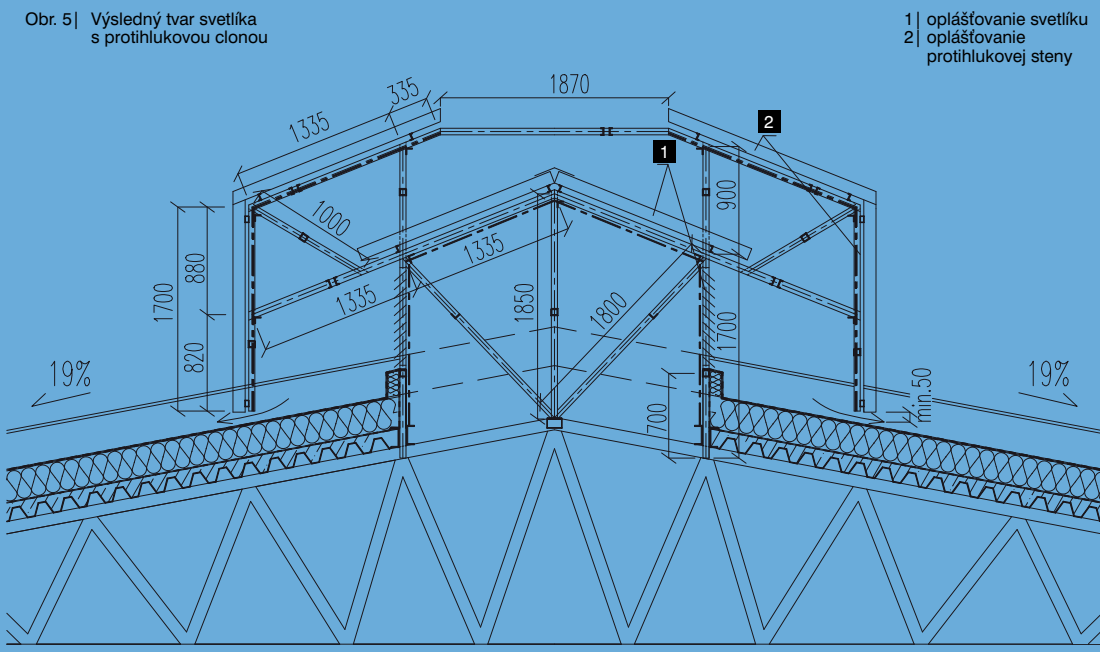
Obr. 5 | Výsledný tvar svetlíka s protihlukovou clonou

- 1 | oplášťovanie svetlíku
- 2 | oplášťovanie protihlukovej steny

prvkov, alebo účinného tienenia by samozrejme nebol pre zaistenie výraznejšieho zníženia prenosu hluku dostatočný. Z tohoto dôvodu sme pristúpili k návrhu akustickej clony po celej dĺžke vetracieho svetlíka. Vzhľadom k povahe rekonštrukcie a statickým požiadavkám sme museli zrealizovať návrh akustickej clony aj s ohľadom na jej nízke priráženie konštrukcie strechy pri zachovaní požadovanej účinnosti. Výsledný tvar je zrejmy z obr. /05/.

Pre plochu akustickej steny sme nakoniec vybrali prefabrikované panely určené k použitiu do vonkajšieho prostredia, s hrúbkou minerálnej izolácie 100 mm. Výhodou použitia izolácie s vyššou hrúbkou je skutočnosť, že vykazujú vyššie hodnoty akustickej pohltivosti aj v nižších kmitočtových pásmach (v oktávových pásmach so strednými kmitočtami 125 Hz a 250 Hz). Skladba použitých akusticky pohltivých panelov je nasledujúca (od zdroja hluku):

- ochranná vrstva: dierovaný oceľový plech,
- akusticky pohltivá vrstva: minerálna izolácia hr. 100 mm,
- akusticky tieniaca vrstva – nepriezvučná vrstva: plný oceľový plech.

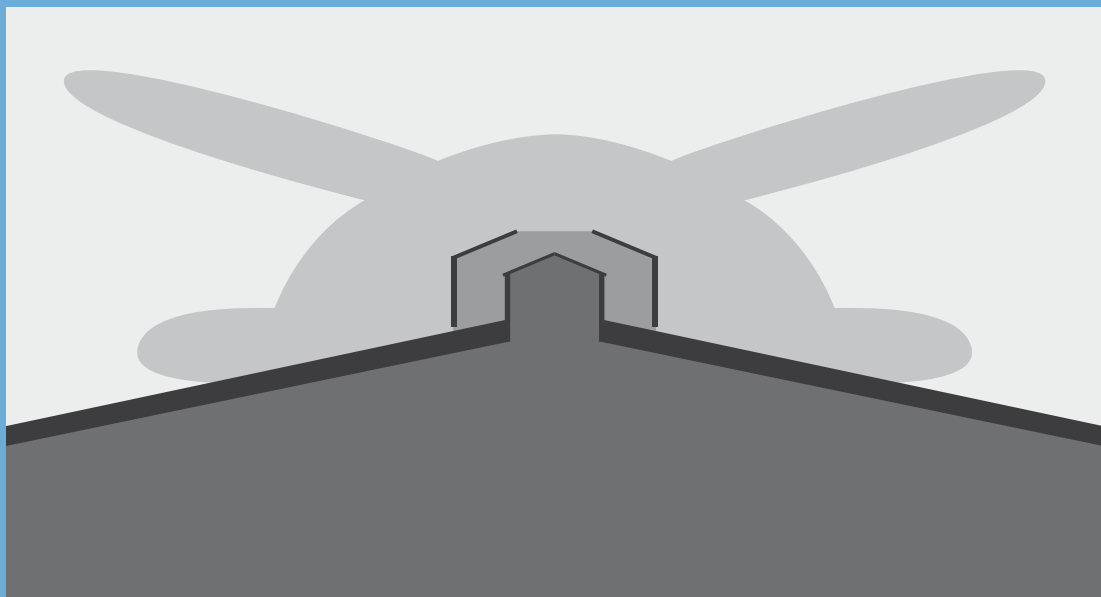
Obr. 6| Schéma šírenia hluku cez svetlák s akustickou clonou

Účinnosť navrhnujej akustickej clony sme overili výpočtom v rámci spracovávanej hlukovej štúdie pre stavebné povolenie /obr. 06/. Po dokončení rekonštrukcie strechy vrátane realizovaného svetlíka bola účinnosť navrhnutého akustického opatrenia overená praktickým meraním hluku v rámci kolaudačného konania s pozitívnym výsledkom. Meraním bolo potvrdené, že pri otvorení vetracích otvorov dochádza k nárastu hluku v okolitých priestoroch najviac o niekoľko desiatín decibelov.
