DEK

ČASOPIS SPOLEČNOSTI DEK PRO PROJEKTANTY A ARCHITEKTY
ČASOPIS SPOLEČNOSTI DEK PRE PROJEKTANTOV A ARCHITEKTOV

VÝSTAVBA DŘEVĚNÉHO DOMU DEKHOME

OPRAVA
RENEŠANČNÍCH KROVŮ
NA HRADĚ ROŠTEJNĚ

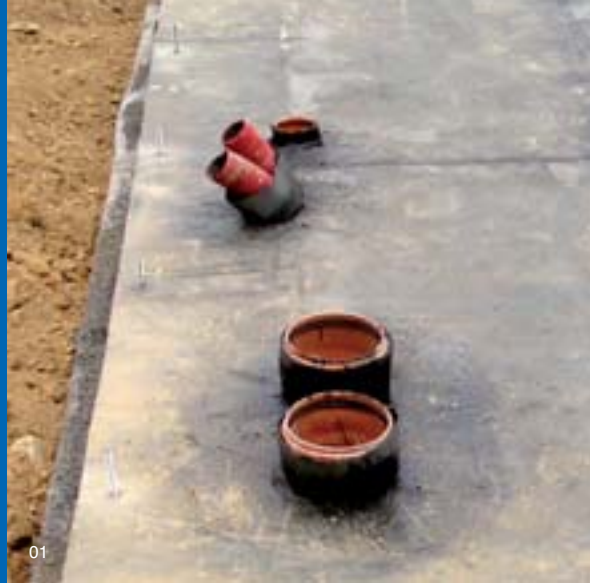
Při provádění hydroizolace je třeba důkladně opracovat veškeré prostupy a kotevní prvky, které procházejí vrstvou asfaltového pásu /foto 01/.

- 01 | Opracování prostupů hydroizolací
- 02 | Závitová tyč pro kotvení základového prahu
- 03 | Předvrtání otvorů a osazení základového prahu

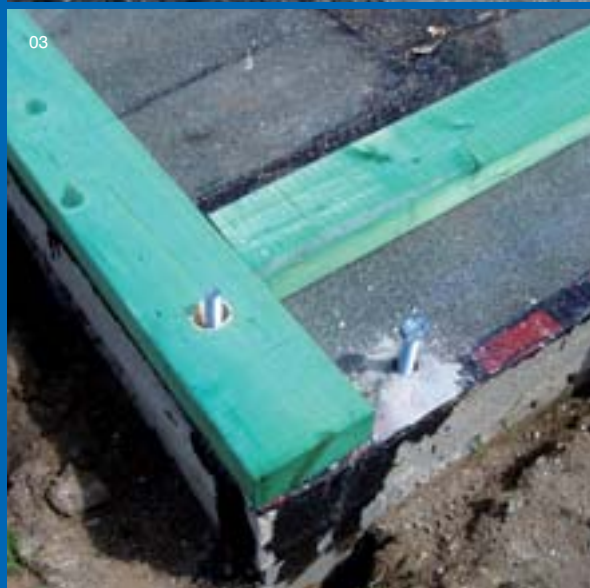
03

o průřezu 120/60mm s předvrtanými otvory /foto 03/. Základové prahy musí lícovat s okrajem podkladu. Připevňují se maticemi s podložkou.

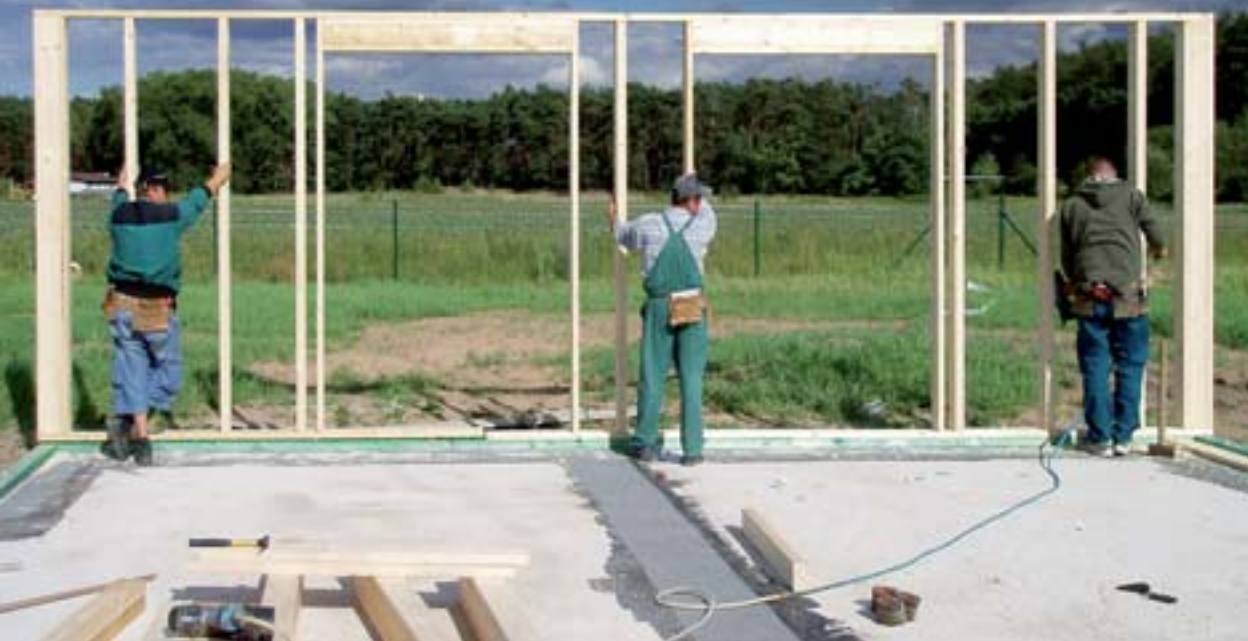
- 07| Vztyčení rámu
- 08| Uložení okenního překladu
- 09| Uložení parapetního hranolku
- 10| Podélné uložení sloupek pro připojení kolmé stěny
- 11| Pás parotěsnicí fólie se položí na stěnu před montáží stropu

k základovému prahu se rám stěny vyrovnává do svislé polohy v příčném a podélném směru. Příčně se poloha zajišťuje vzpěrami, podélně se zajišťuje přibitou diagonální latí. Stejným principem se montují a vztyčují i rámy vnitřních obvodových i vnitřních stěn se na horní vodorovné hranolky všech stěn připevňuje ztužující vodorovný hranolek 120×60mm. Tyto ztužující hranolky se provádí na vazbu s horními vodorovnými hranolkami rámu všech stěn.

Okenní a dveřní otvory ve stěnách domů DEKHOME D nejsou svou polohou závislé na nosné konstrukci a lze je tedy provést v jakémkoli místě. Otvor se opatřuje sbitým překladem z prvků 60 × 120 mm. Překlad se podepírá jedním nebo dvěma sloupky na každé straně /foto 08/. V případě větší světlosti otvoru je překlad masivní o průřezu šířky 120 mm a výšky dle statického výpočtu. Spodní hrana okenního otvoru je vymezena vodorovným parapetním hranolkem uloženým rovněž na sloupky /foto 09/.

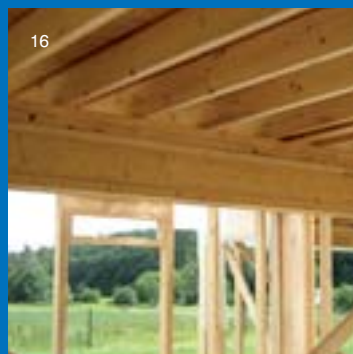
- umístěním průvlatku /foto 16/. Stropní průvlatk vystupuje z pohledu, proto je třeba předem zvážit zda se opatří povrchovou úpravou či nikoliv. Je-li průvlatk sbíjený, je vhodné jej z estetických důvodů opatřit obkladem, který bude zároveň zvyšovat jeho požární odolnost. Je-li průvlatk z masivního dřeva, např. z lepeného lamelového dřeva, může být ponechán bez povrchové úpravy. Je však třeba ověřit jeho požární odolnost. Ta obvykle převyšuje požadavky pro rodinné domy. Přesnou hodnotu požární odolnosti dřevěného průvlatku je třeba ověřit výpočtem.

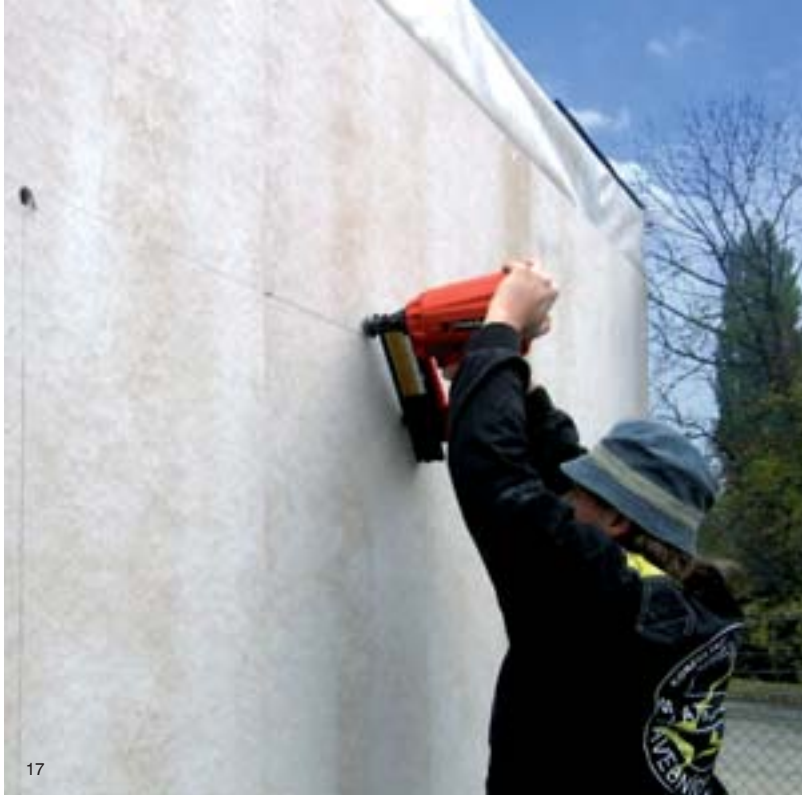
17 | Opláštění obvodových stěn deskami DEKCELL

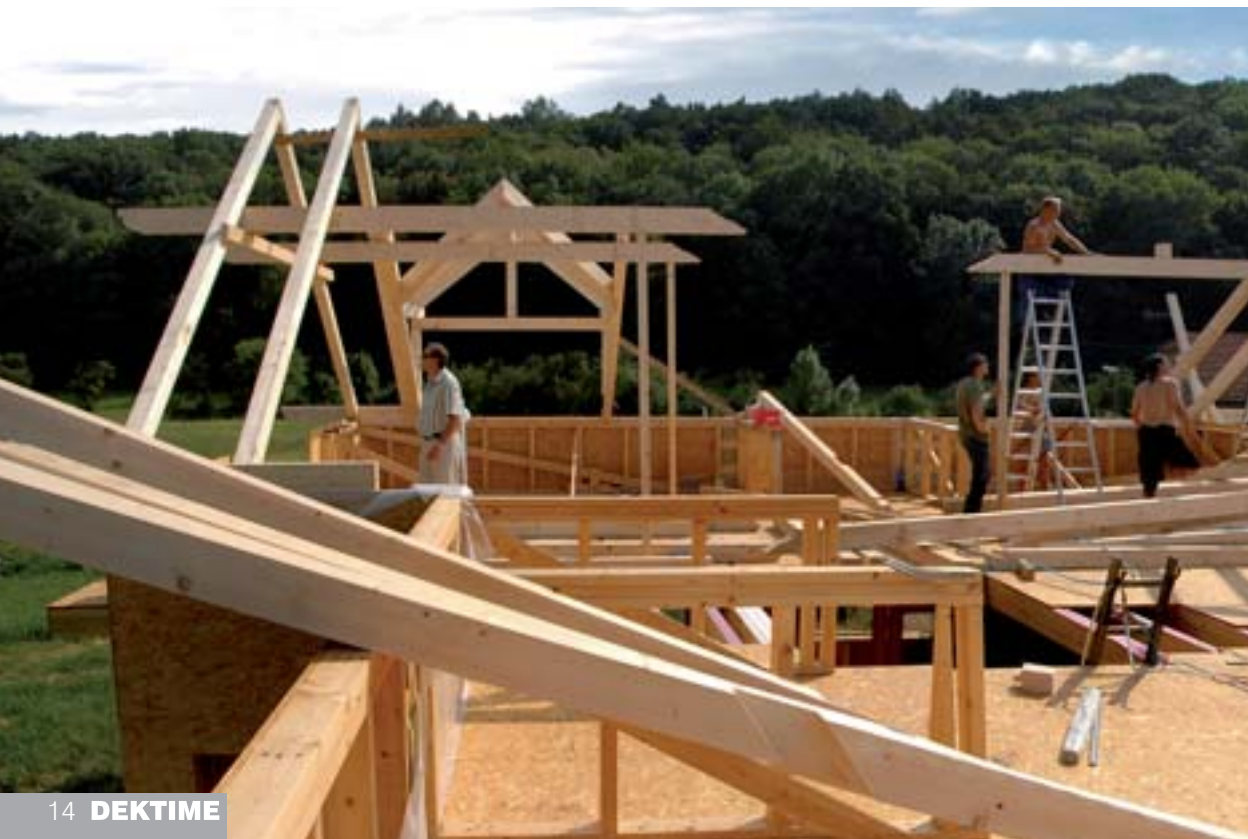
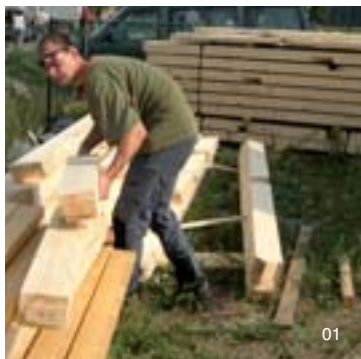
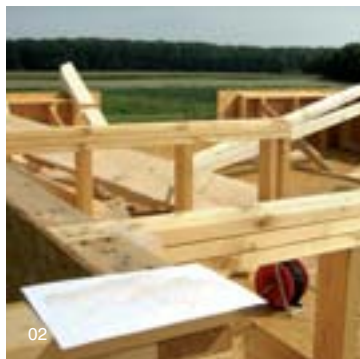
01 | Stavebnice připravená z výroby DEKWOOD ve svazcích na stavbě
02 | Příprava před vlastní montáží

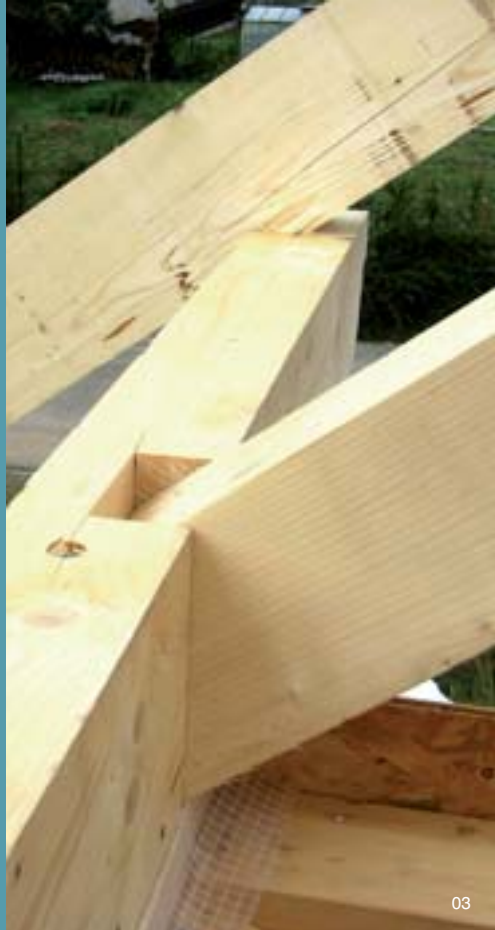
- 03 | Osazení krokví na vykonzolované pozednici
- 04 | Osedlání krokve na stěnu
- 05 | Založení prvního páru krokví
- 06 | Zvážení krokví do svislé roviny
- 07 | Středová vaznice, příprava pro šikmé přeplátování s ozubem
- 08 | Osazení středových vaznic, dočasné podepření sloupky

V tomto případě projektant stavby navíc navrhl štítové páry krokví viditelné z exteriéru, umístěné mimo půdorys izolační obálky budovy. Krokve mají přesah přes stěnu a jejich výšková poloha ve střeše je shodná s polohou námětků. Osazení krokve bez přesahu a štítové krokve viz foto /03/.

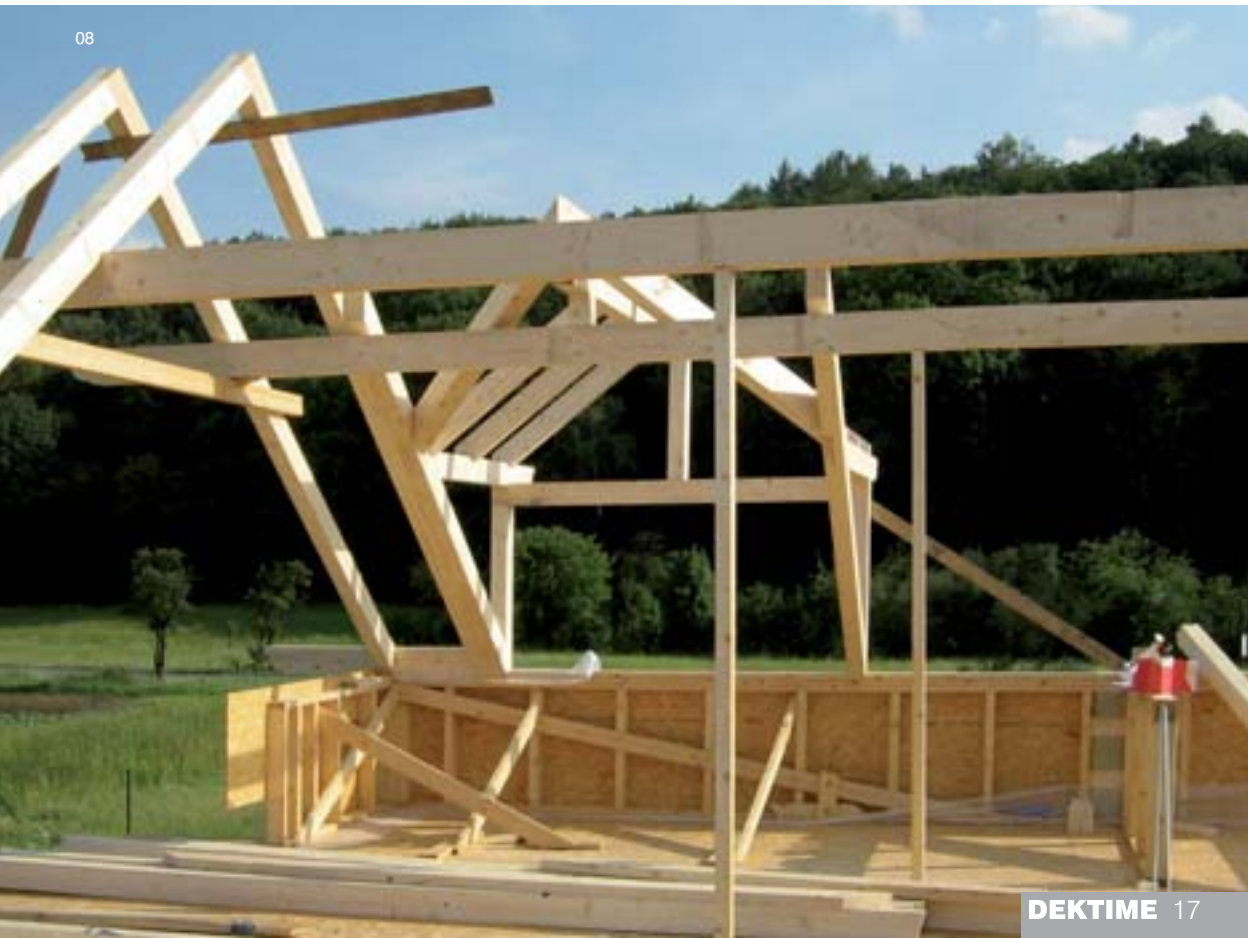
08

V případě realizace dokumentované fotografiemi v tomto článku výroba krovu předběhla montáž příček v druhém nadzemním podlaží. Proto se nejdříve osazovaly páry krajních krokví. Ty vytyčily polohu středových vaznic. Vaznice jsou na krajích podepřeny kleštinami. Po délce se montážně podepírají sloupky do doby, než budou dokončeny nosné příčky v podkrovní /foto 08/. Vaznice se délkově napojují šikmým přeplátováním s ozubem /foto 07/.

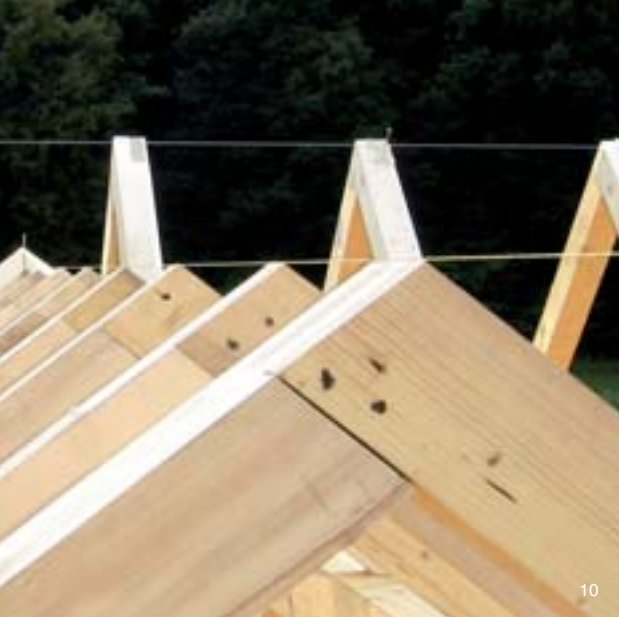
10

- 09| Osazení zbylých párů krokví
- 10| Kontrola přímosti hřebene šňůrou
- 11| Osazení úžlabních krokví
- 12| Gradování úžlabní krokve
- 13| Připevnění námětkové krokve do úžlabní krokve vrutem se zapuštěnou hlavou
- 14| Kominová výměna
- 15| Rybinový spoj ve výměně

Po vyrovnání vaznic se montují zbylé krokve. Po osazení do správné polohy jsou krokve v místě osedlání připevněny spojovacími prostředky. V místě připevnění jsou krokve z výroby předvrtány otvorem 6mm. V přeplátování v hřebeni jsou krokve spojeny hřebíky. Průběžně se kontroluje přímost hřebene /foto 10/.

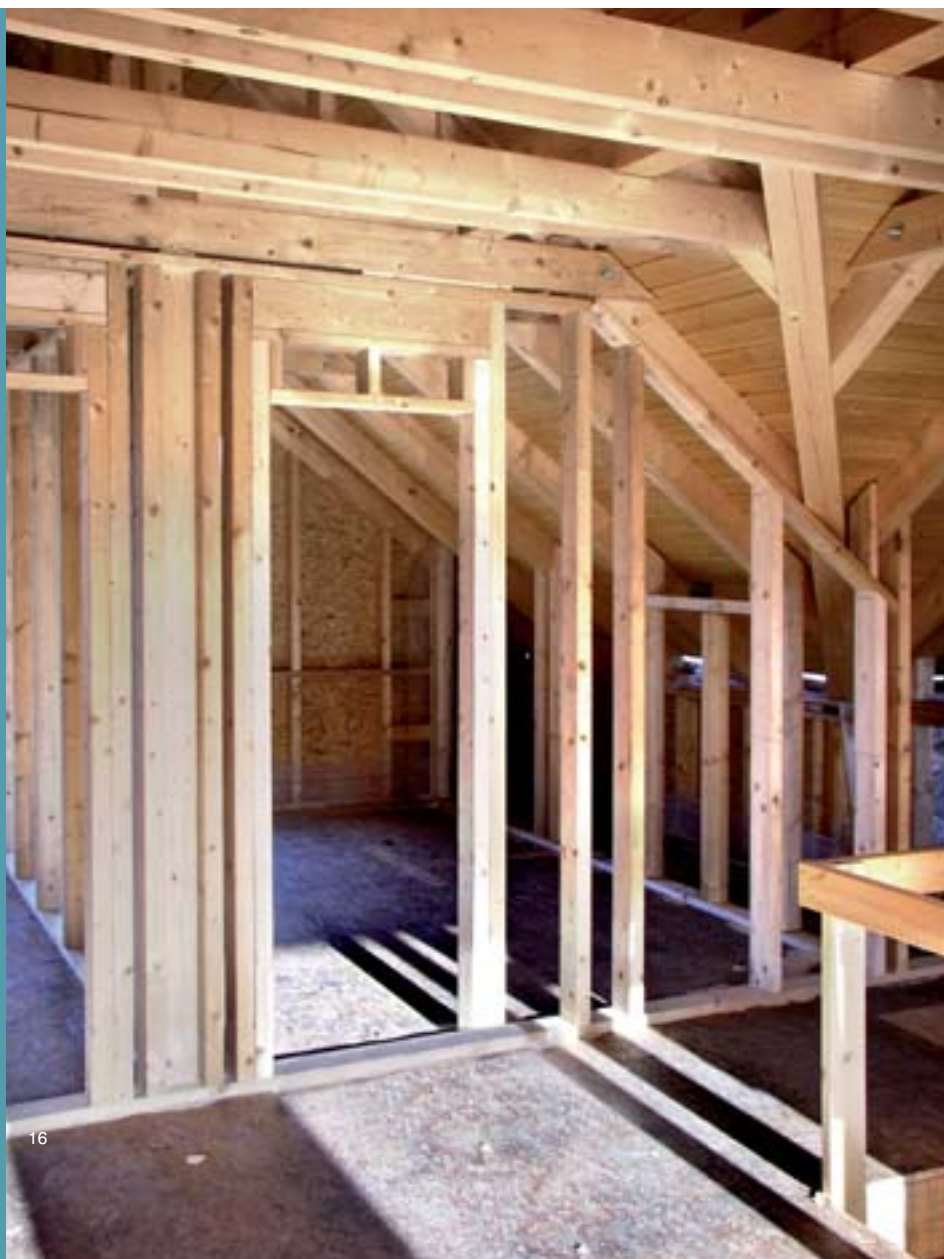
16 | Dokončený krov včetně bednění, rozpracované příčky v podkroví dřevostavby DEKHOME

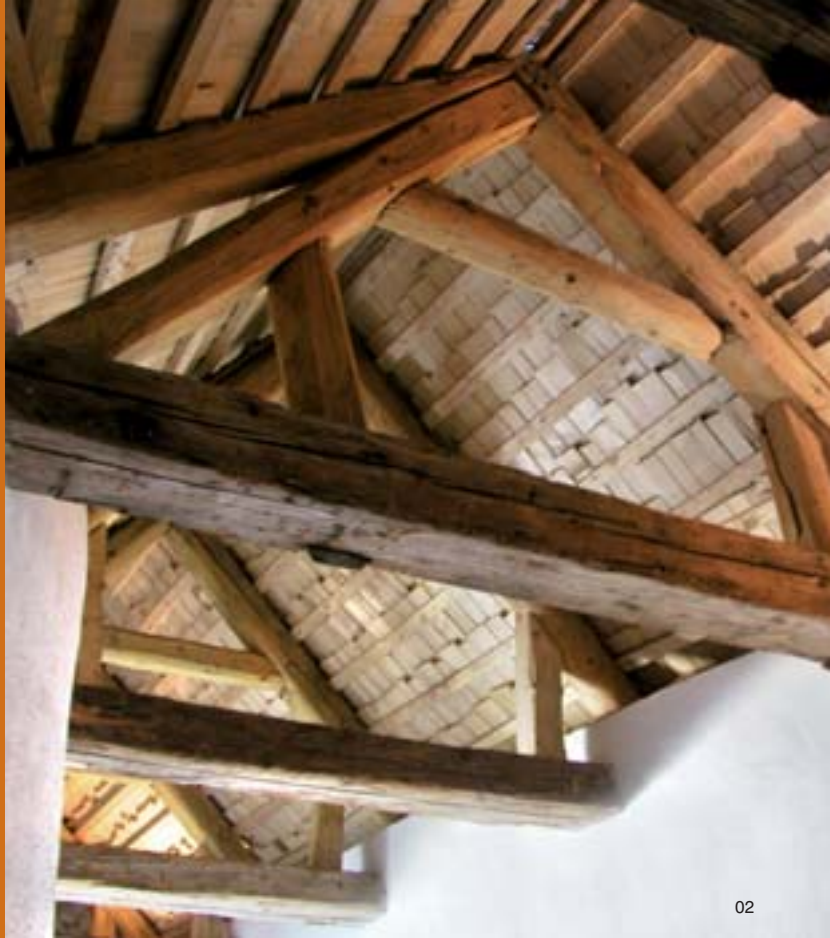
- 01 | Krov malého ochozu před opravou
- 02 | Krov malého ochozu po opravě

K největší změně oproti předchozímu stavu došlo během opravy krovů nad chodbou Malého ochozu. Tyto krovky, v původní renesanční úpravě otevřené do prostoru chodby, byly při úpravě hradu na muzeum na přelomu 60. a 70. let dvacátého století zaklopeny na úrovni vazných trámů prkny a poté opatřeny novodobými podhledy. V případě Malého ochozu

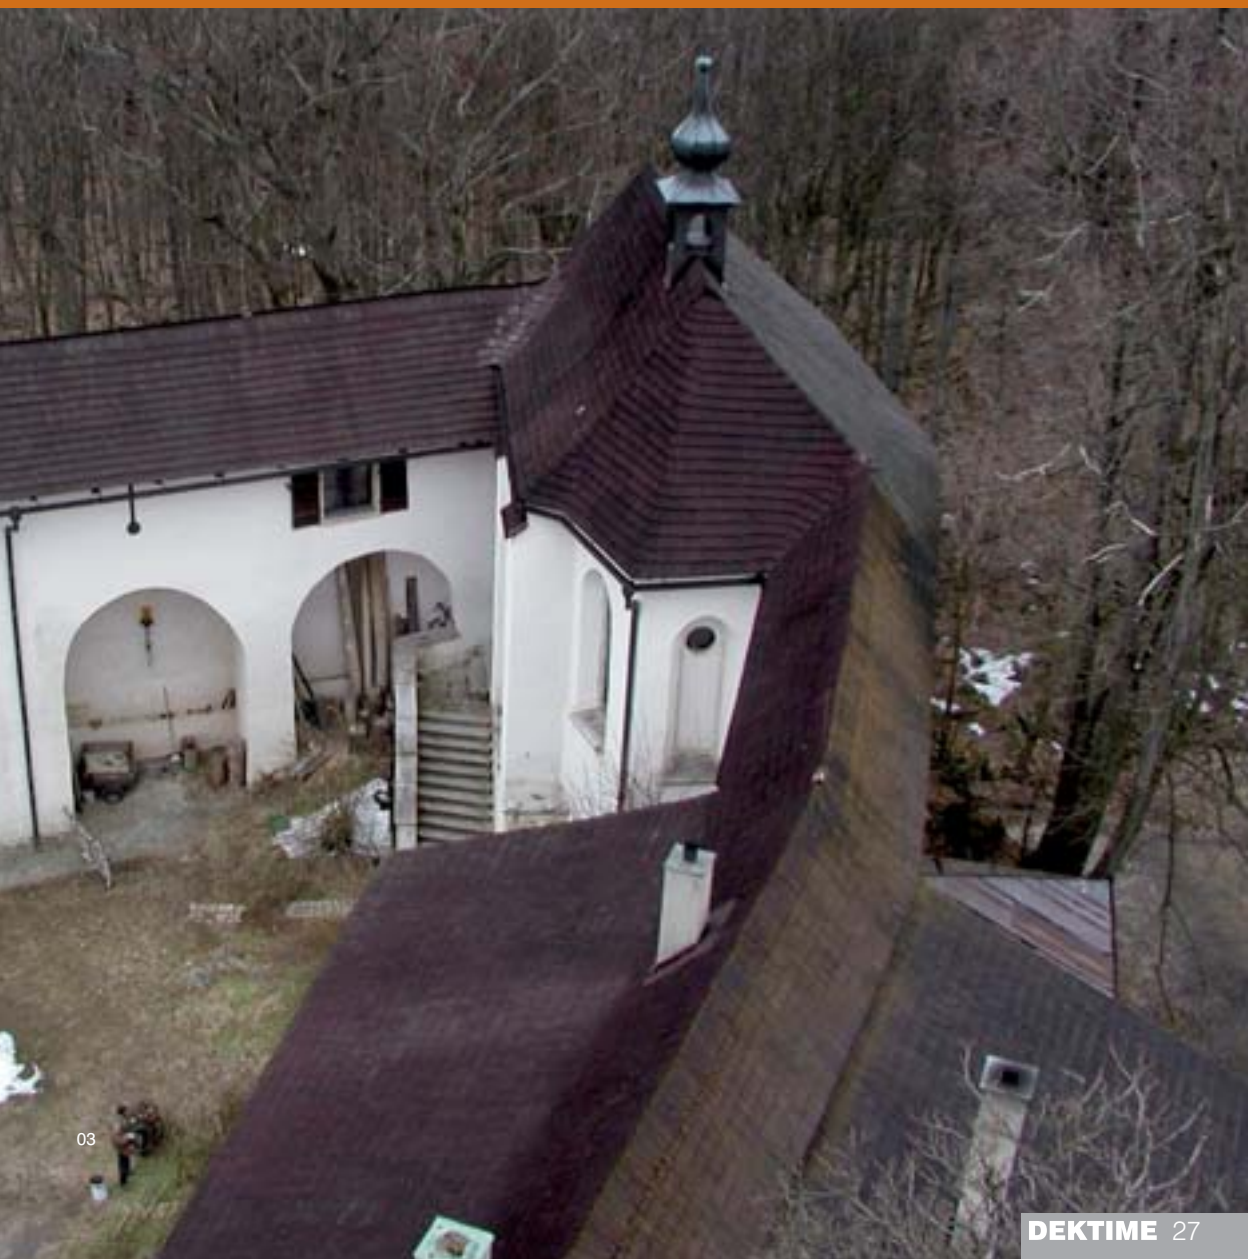
- Obr. 03 | Hradní kaple – příčný řez.
Barvou jsou vyznačeny prvky
navržené k výměně.
- Obr. 04 | Hradní kaple – příčný
řez – stav po opravě
- 04 | Malý ochoz – stav po opravě

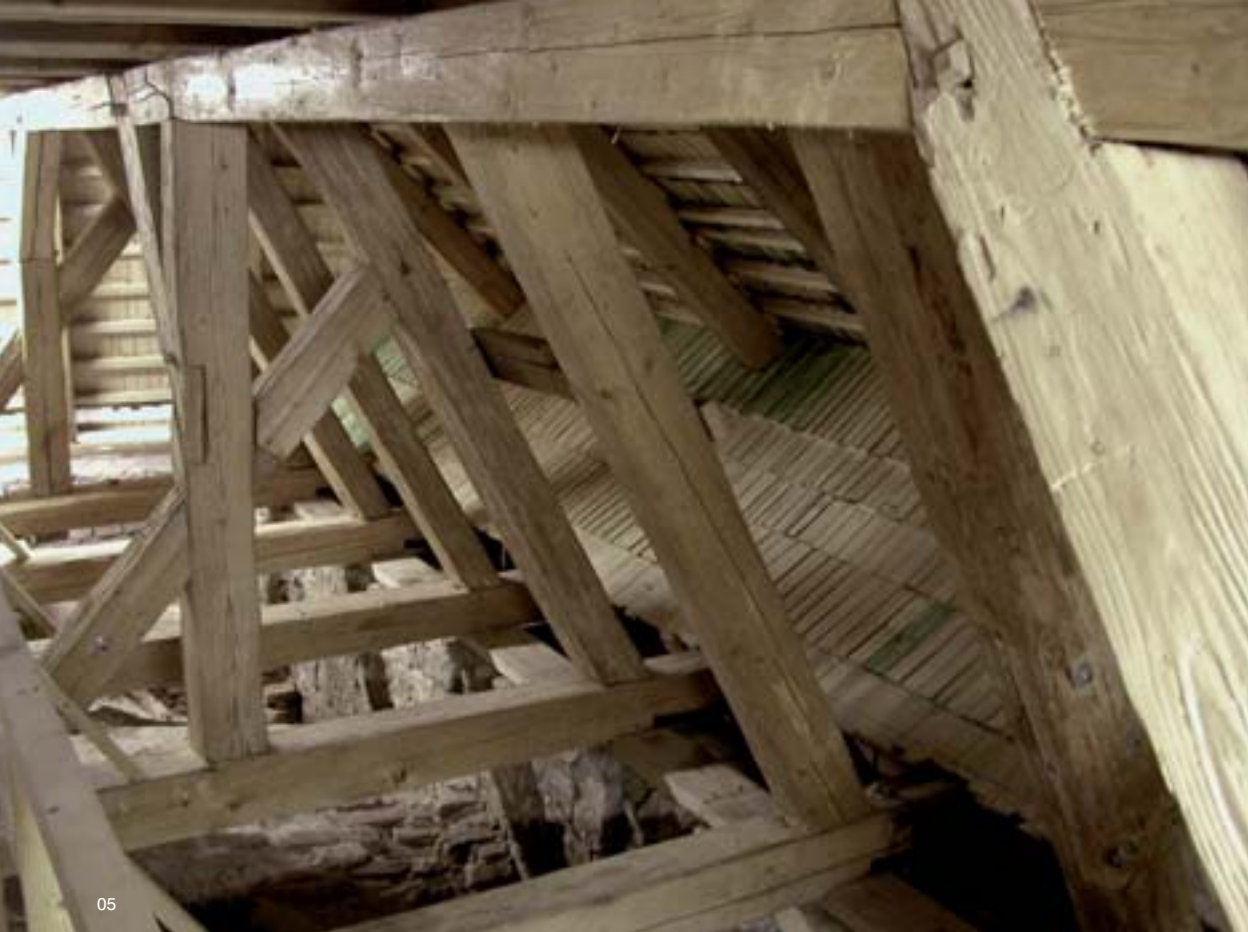
05

05-06 | Krov kaple po opravě
07 | Krov kaple před opravou
08 | Krov kaple po opravě

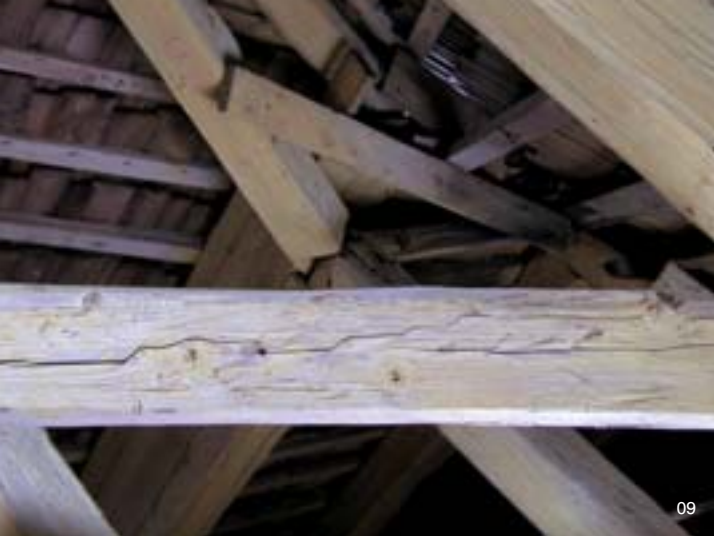
- 09 | Detail líce trámu se záseky, které zmiňují stáčení při vysychání
- 10 | Detail krovu kaple před opravou
- 11 | Tesař při opracování trámu šířčinou
- 12 | Příčné vazby rozebraného krovu kaple během opravy
- 13 | Rozebrané ramenáty věžní bání
- 14 | Střechy před opravou

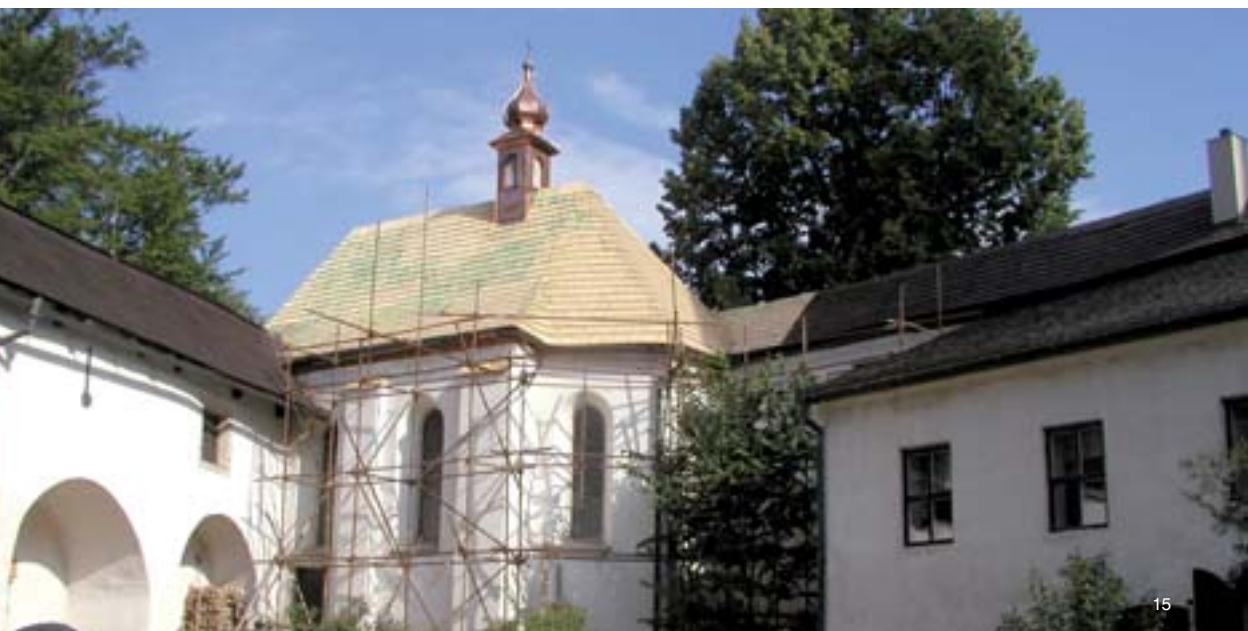
14 | Střecha kaple po opravě

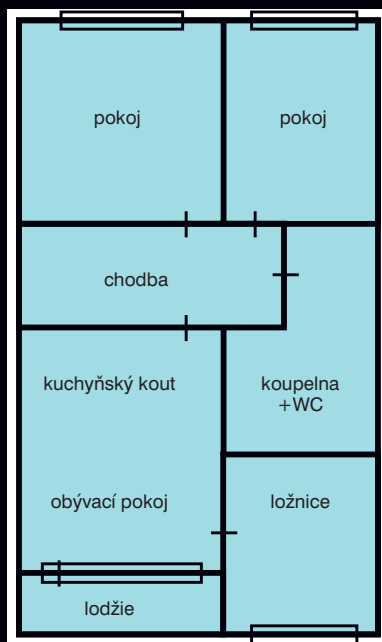
Obr. 01 | Schéma bytu

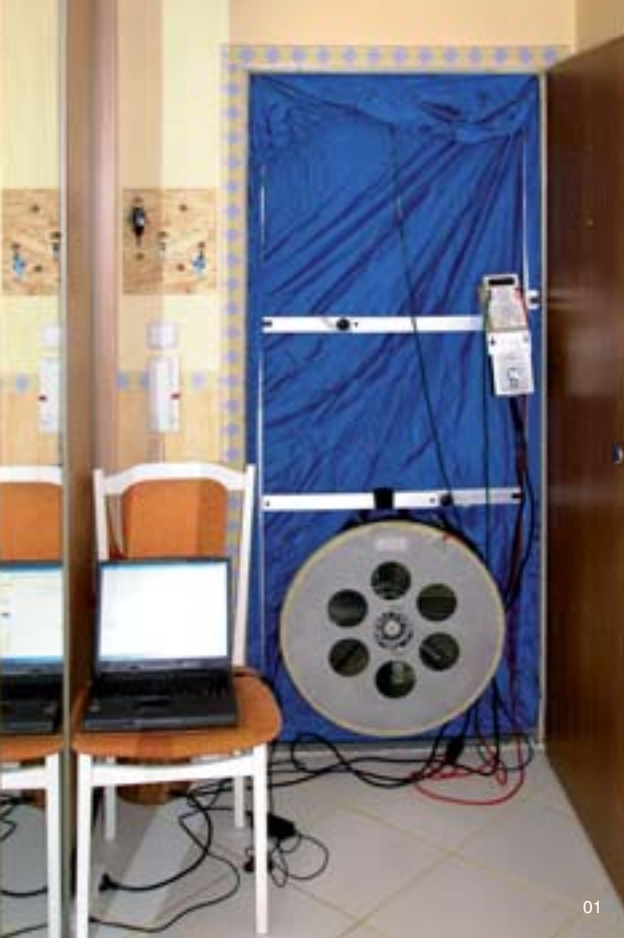
- 01 | Zařízení blower-door test osazené ve vstupních dveřích bytu
- 02 | Měření průvzdušnosti ventilačních otvorů anemometrem
- 03 | Ventilační otvor a stropní světlo v koupelně utěsněné lepicí páskou
- 04 | Přelepené funkční spáry okna
- 05 | Přelepené funkční a přípojovací spáry okna

Měřen byl celý byt, tedy jedna vytápěná a větraná zóna. Zařízení blower-door test bylo umístěno ve vstupních dveřích /foto 01/. Měření těsnosti bytu jsme provedli v několika fázích před a po výměně oken. Každá fáze byla provedena při přetlaku a podtlaku v interiéru. V jednotlivých fázích byly postupně utěšňovány:

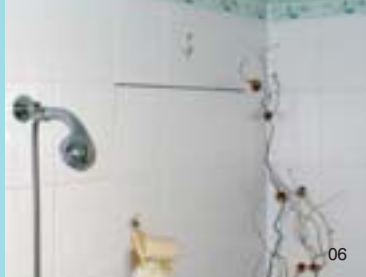
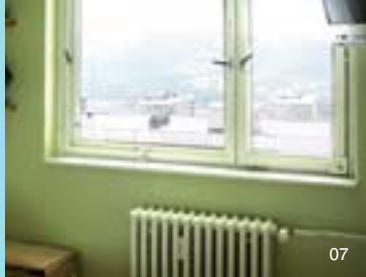
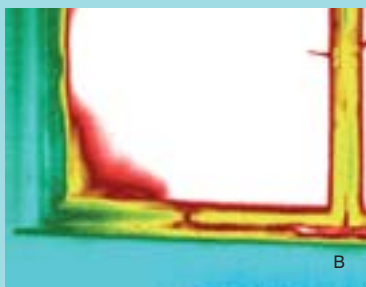
06 | Neutěsněná instalační šachta
07 | Okno v ložnici
08 | Lodžiové dveře
