TOTÁLNA REKONŠTRUKCIA STRECHY VÝROBNEJ HALY POČAS PREVÁDZKY

HISTÓRIA PROBLEMATIKY OBJEKTU

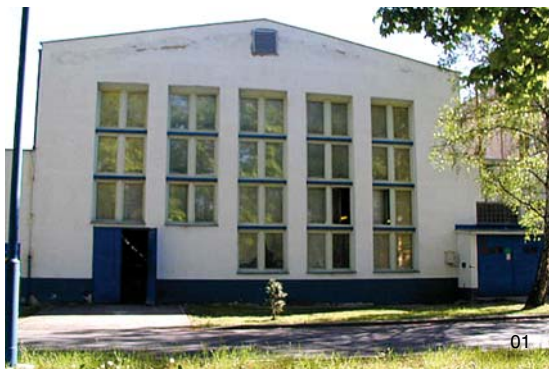
Majiteľ výrobnjej haly /foto 01/ sa pred niekoľkými rokmi rozhodol pre odstránenie heraklitového podhľadu vo výrobnjej hale, pretože jeho časti začínali odpadávať do výrobnjej prevádzky. Pri odstraňovaní tohto podhľadu si všimol vlhké mapy na spodnom povrchu nosnej konštrukcie strechy, do tej doby očiam skryté nad podhľadom. Usúdil, že vzhľadom k veku strechy už jej krytina prestala plniť funkciu, a tak nechal pôvodnú krytinu z asfaltovaných pásov nahradiť pásmi novými.

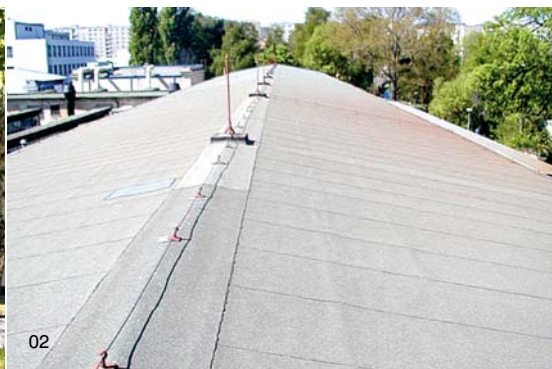
Po prvotnej obhliadke na mieste nám už začínalo byť zrejmé, že nebudeme hľadať príčinu v relatívne novej hydroizolácii strechy, ktorá bola zrealizovaná kvalitne /foto 02/.
