REALIZACE TERASY

S LEPENOU DLAŽBOU

SKLADBY STŘEŠNÍCH TERAS SE PROVÁDÍ V RŮZNÝCH MATERIÁLOVÝCH A KONSTRUKČNÍCH ŘEŠENÍCH. V TOMTO ČLÁNKU SE ZAMĚŘÍME NA TERASY, KDE PROVOZNÍ SOUVRSTVÍ JE POLOŽENO NA JEDNOPLÁŠŤOVÉ STŘEŠNÍ SKLADBĚ S KLASICKÝM POŘADÍM VRSTEV. POCHŮZNÁ VRSTVA JE TVOŘENA LEPENOU KERAMICKOU DLAŽBOU.

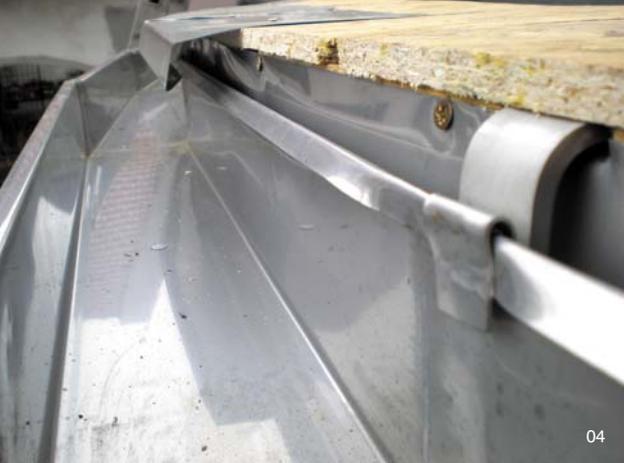
04

Do vrstev OSB desek uloženy a kotveny okapové háky /foto 04/. Na OSB desky připevněna okapnice /foto 05/. Veškeré klempířské prvky provedeny z nerezového plechu. Grafické řešení detailu terasy

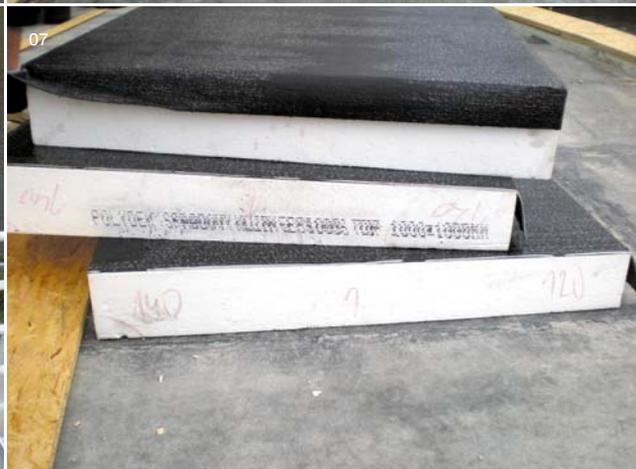
07

POLYDEK s nakaširovanou vrstvou SBS modifikovaného pásu. Dílce POLYDEK v provedení „spádový klín“ /foto 07/.

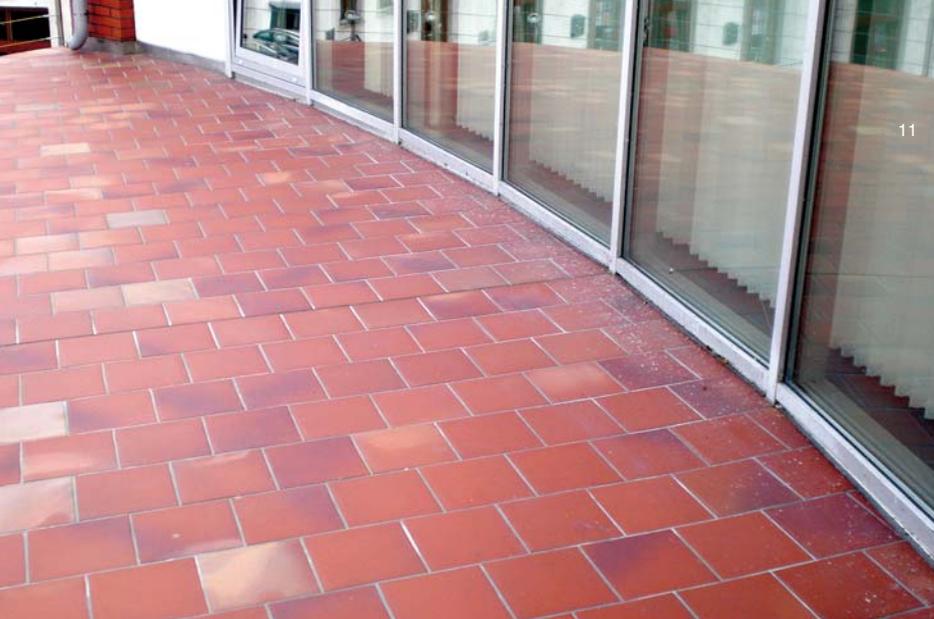
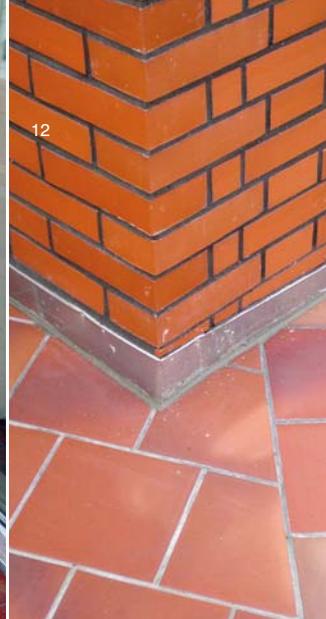
Dilatace vyztužené betonové desky respektovány i ve vrstvě dlažby.

Dilatace provedena v ploše /foto 11/ a od navazujících konstrukcí /foto 12/.

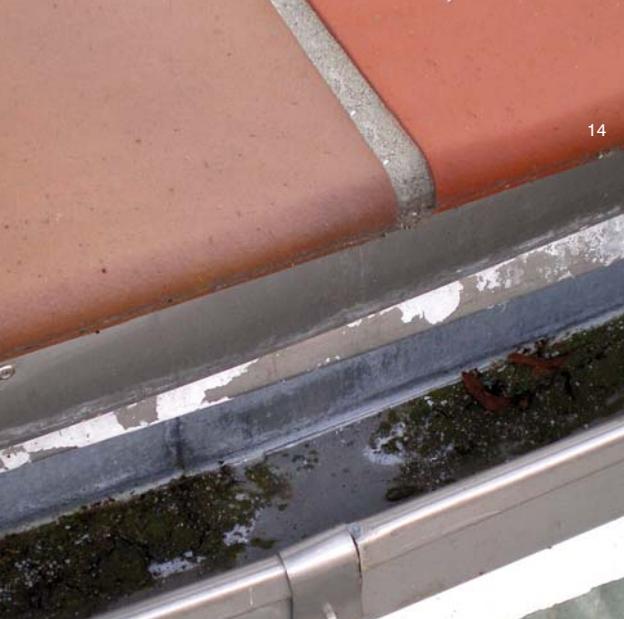
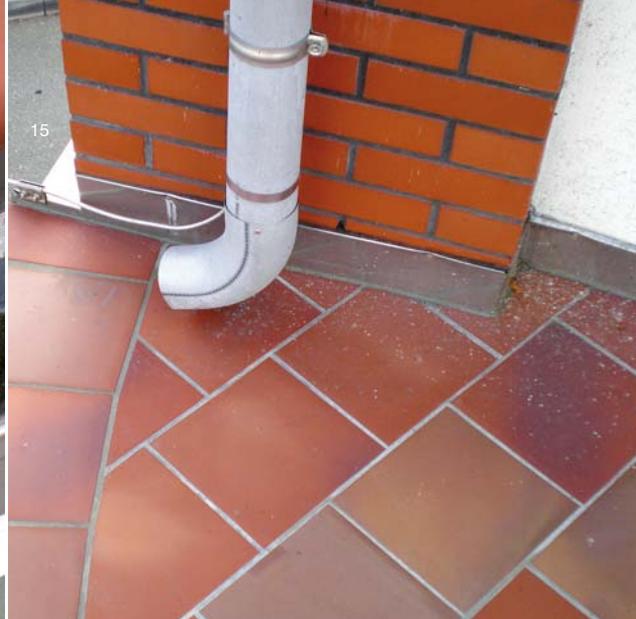
Realizace terasy proběhla v roce 2009. Stav terasy tedy mohl být ověřen po dvouletém provozování. Sledována byla především exponovaná hrana terasy u okapu /foto 14/, napojení na stěnu

/foto 15/ a vstup na terasu /foto 16/. Konstrukce terasy i uvedené detaily nevykazují žádné vady, správce objektu potvrdil její správné fungování.
